Doppelpool mit Panoramablick

Aus zwei mach eins: Das vorhandene Schwimmbad war im Travelcharme Hotel Bansin für die Gästeansprüche zu klein geworden. So wurde an den alten Pool einfach ein neuer angebaut, so dass die zwei sich jetzt nicht mehr voneinander unterscheiden.

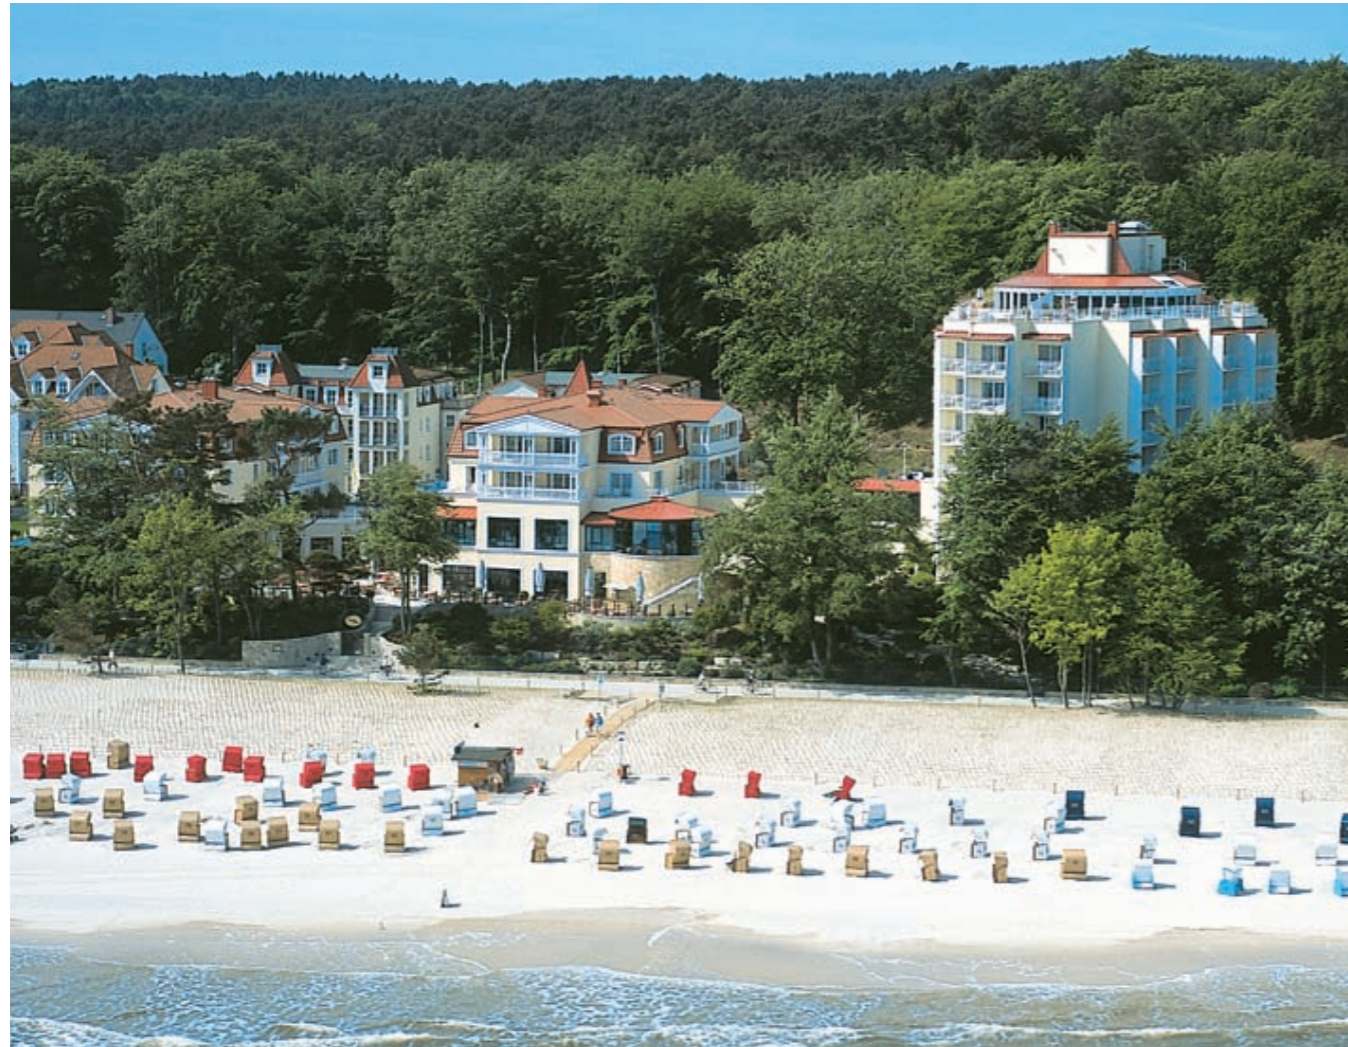
Verfügung. Wie das funktioniert, beschreibt der Schwimmbadbauer: „Das Kunststoffbecken wurde ans alte Becken angeflanscht und darüber eine Dichtung gebracht. Dann wurde die vorhandene Überlaufrinne durchgezogen zum neuen Pool. Und das VPS-Becken wurde schließlich mit den gleichen Fliesen ausgekleidet wie das vorhandene Becken.“ Da der alte Pool bereits mit Wasserattraktionen ausgestattet war, hat man beim neuen Becken darauf verzichtet, da hier eher die Ruhe und der Ausblick auf die Ostsee im Vordergrund stehen sollen.

„Das Innovative an diesem Bau sieht man daran“, erklärt Sven Kühne, der mit diesem Projekt beauftragte Schwimmbadbauer, „dass man den neuen Pool vom alten nicht unterscheiden kann“. Der PVC-Pool wurde optisch dem alten Betonbecken komplett angepasst. Dass da ein Übergang zu einer neuen Schwimmhalle ist, ist für den Hotelgast nicht mehr feststellbar, und nun stehen statt 68 Quadratmeter immerhin 100 zur
